風力發電機塔架受颱風侵襲倒塌致災原因之探討

FORENSIC INVESTIGATION OF A COLLAPSED WIND TURBINE TOWER

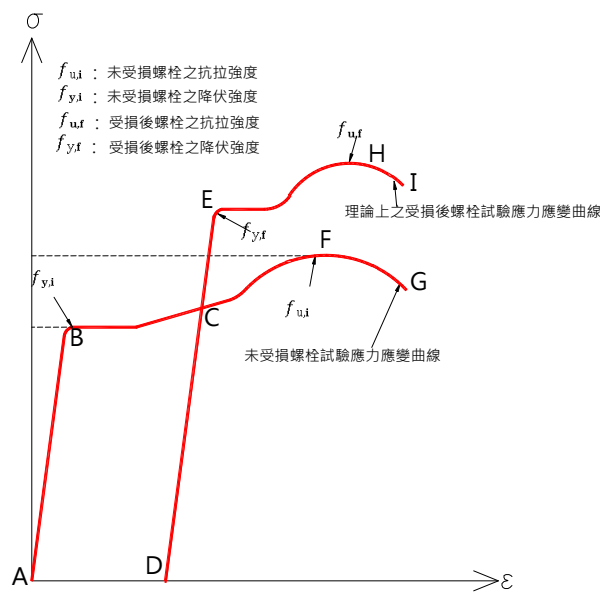
圖 5、螺栓之應力—應變曲線繪成示意圖

圖 5 為典型螺栓之應力—應變行為理論曲線，當螺栓加載進入應變硬化現象後，如已到達 C 點，此時若

將其卸載，則其卸載之路徑 CD 將平行於其彈性勁度 AB，若再次加載，則其加載路徑將隨著彈性勁度由 D 到 C，而此種現象將使得其彈性區 CD 大於原始的彈性區 AB，此種硬化現象類似於塑性設計或金屬加工中之安定(Shakedown)現象(陳生金, 2005)。在加、

卸載過中，若由 C 卸載至 D 後停留一段時間後再進行加載，則其彈性強度可能高於原來之非彈性卸載點 C 而至 E 點，沿著 DCEHI 曲線變形，此乃因於非彈性加卸載過程中材質發生變化，使其強度提高。

本研究發現所取得之受損螺栓若已進入應變硬化現象，則理論上材料試驗之強度應較完整無受損螺栓高。茲將試驗結果進一步與分包商提供之 JIS B1051 規範要求標準比較，整理如表 10 所示：

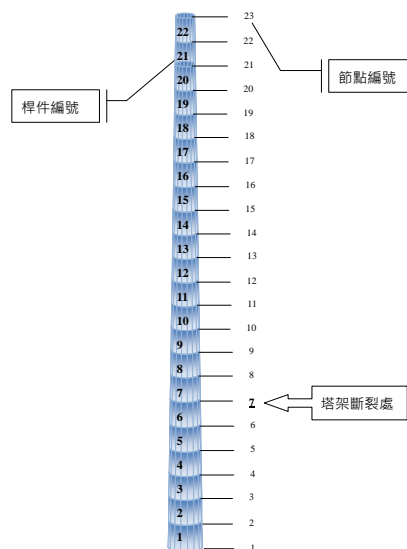
圖 6、3D Model 之節點及桿件編號圖

之節點及桿件編號設置如圖 6 所示。塔架由上而下共分為 22 個元素(23 個節點), 「節點 7」為塔架斷裂處。

塔柱係依實際情況模擬斷裂於節點編號 7，現場發現上、中塔柱接合處及下塔柱與基礎面版接合處並無螺栓斷裂現象，故後續可以下塔柱(節點 1~7)之輸出值為分析重點。表 12 為模擬塔柱承受基本設計風速 54.3 m/sec 及 70 m/sec 時，於斷裂處(節點 7)所承受之彎矩(t-m)、撓曲應力(kg/cm²)及軸向應力(kg/cm²)。

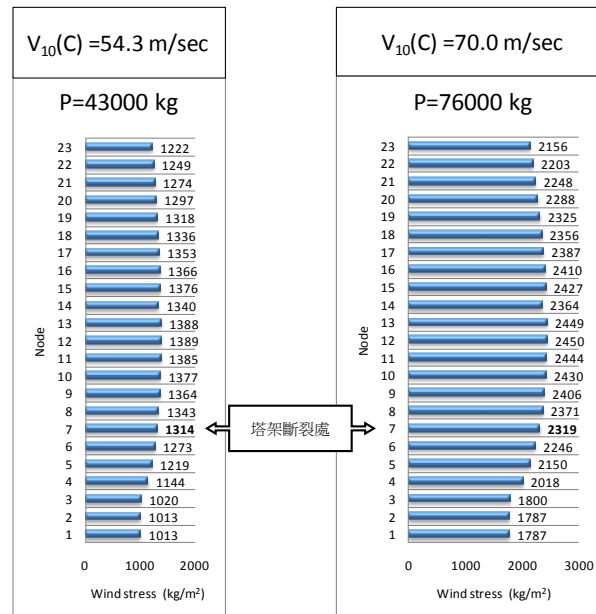
圖 7、塔架受風壓力分佈圖

圖 7 為模擬設計風速 $V_{10}(C) = 54.3 \text{ m/sec}$ (塔架

倒塌時機感測裝置所量測到之瞬間最大風速) 及 $V_{10}(C) = 70 \text{ m/sec}$ (業主工程施工綱要規範

之設計耐風速)時，塔架分別承受總風力 43000kg、76000kg 之設計風壓力分佈圖。
