風力發電機葉片結構受颱風侵襲 之表面開裂機制與災因探討

周瑞生* 邱建國**
紀凱甯*** 黃一桂****

摘要

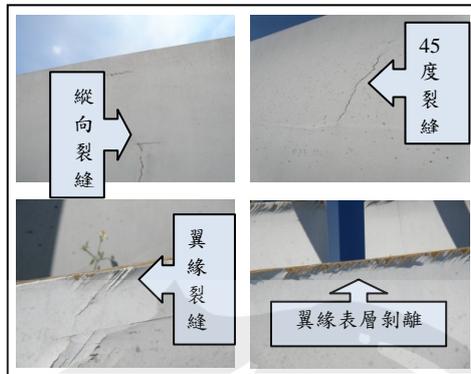
圖一 葉片受損類型

西元 2008 年 9 月 27-29 日強烈颱風『薔蜜』重創台灣，而於台中彰濱工業區設置之風力發電機回傳之最大風速讀數亦超過 53m/sec。颱風離境後，風機所有權人派遣維修勘查小組作例行性巡查即發現位於場區之五組風機(#11、#12、#14、#15、#23)計有七支葉片出現破損、裂縫、葉緣表層剝離等情形，

詳圖一所式。經風機原廠供應商判定其中六支葉片需更換(不宜修補)，另有一葉片可進行修補(已於修補後重新安裝至風機)。受損風機之地理位置(圖二)位於臺灣彰化縣西北方、距大

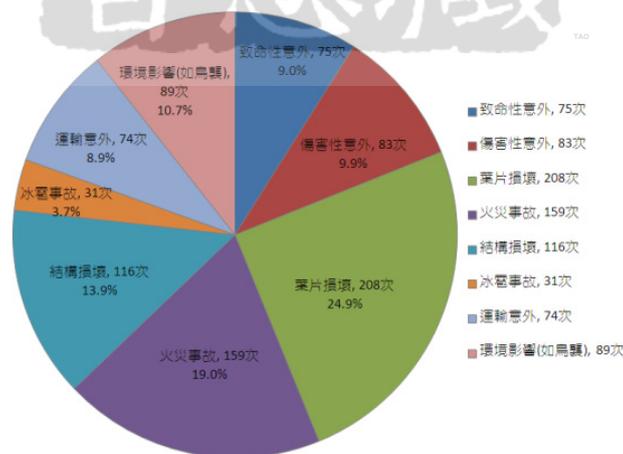
圖三 風機災損類型分佈圖(扣除其他災損案例)

因此，若扣除「其他」項目後，案件總數則減為 835 件，圖三顯示「葉片損壞」比例由原 20.3% 提升至 24.9%。換言之，已界定災損類型之案件有接近 1/4 被歸類為葉片損壞事故，其餘致災因子依發生頻率高至低分別為火災事故 (fire, 19%)、結構損壞 (structural failure, 13.9%)、環境影響 (environmental damage, 10.7%)、傷害性意外 (human injury, 9.9%)、致命性意外 (fatal accidents, 9.0%)、運輸意外 (transport, 8.9%)、冰雹事故 (ice throw, 3.7%)。由前述統計分析可初步辨識葉片損壞確為風力發電機組最常見之災損類型，從風險管理的角度亦突顯優先考量風機葉片災損機制之重要性。

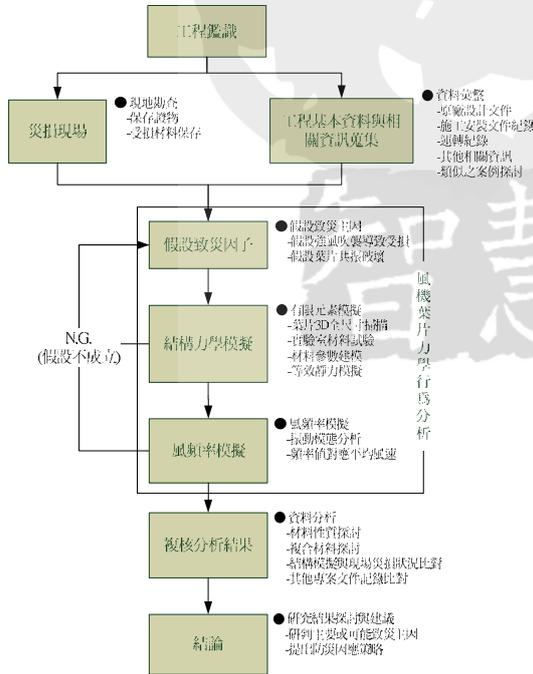
圖四 風機葉片災害事故調查流程圖

災損事故可能由多個因子或其複合作用所引起(Choi and Mahadevan 2008; Yates and Lockley 2002)，故可將調查程序及所需查驗之作業依圖四之分化流程(divide-and-conquer)進行災損事故調查，過程中包括蒐集相關工程資料與歷史案例，現地踏勘瞭解案例背景，並進行相關模擬分析，研判可能之致災因子。

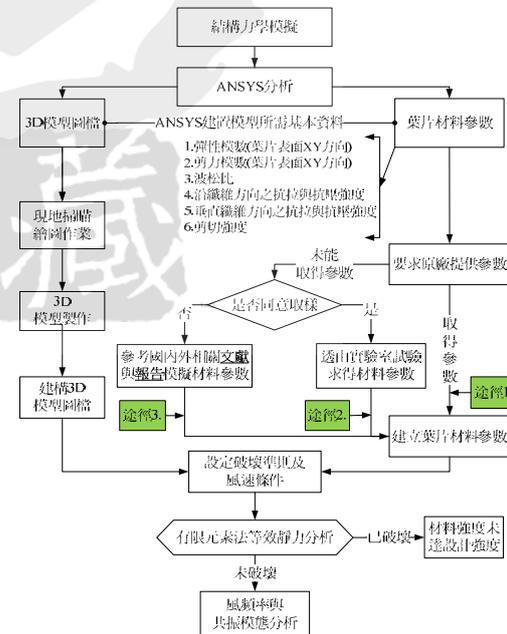
圖五 結構力學行為分析流程圖

本研究對於葉片材料相關之結構力學模擬係採用『ANSYS』(結構工程分析系統套裝軟體)作為葉片力學行為分析之工具軟體，ANSYS 現今已廣泛應用於航太工業(Farrahi et al. 2011)、土木建築工程(Khalaf and Seibi 2011)、能源產業(Sankar et al. 2011)及各構造物件受力分佈等相關分析。惟分析前須建置 3D 幾何模型並輸入相關材料參數，方得以力學學理基礎進行運算與模擬。圖五為進一步呈現本案力學行為分析流程圖，後續章節將依序

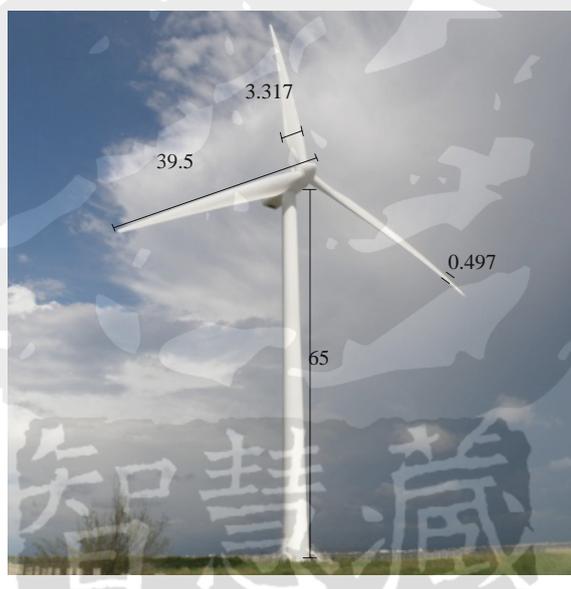
圖六 V80 風機尺寸標註圖(單位：m)

調閱設計圖說主要的目的為瞭解風力葉片幾何結構，以利後續結構模型建置。透過原廠設計圖(Vestas 2003)與現地查勘災損葉片，可知單一葉片重量約為 6.5 公噸(14500lbs)，其餘葉片部位尺寸如圖六所示由中心(hub)至葉片末端約為 39.5m，葉片最寬處約 3.317m，末端寬度約為 0.497m。

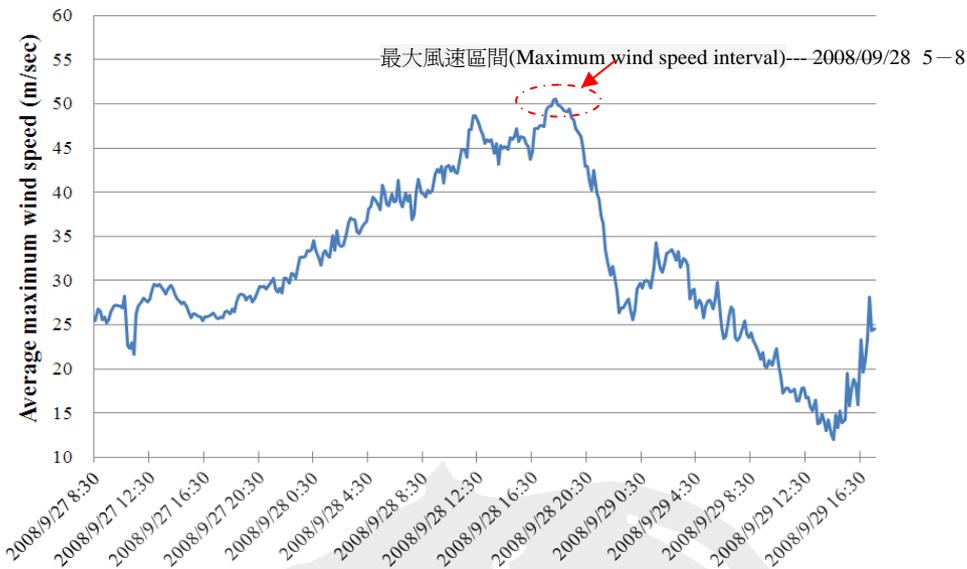
圖七 蓄密颱風發布陸上警報期間風機艙感測之平均最大風速紀錄

圖七為 2008 年 9 月 27 日 上午 8 時 30 分至 29 日 16 時 30 分蓄密颱風發布陸上颱風警報期間平均最大風速紀錄。

颱風期間各風機艙感測裝置所紀錄之最大風速 (ambient wind speed max) 約為 53.4m/sec (Taipower 2009)，各風力機組之風速讀數雖有些微差異，但瞬間風速皆曾達 50m/sec 以上。

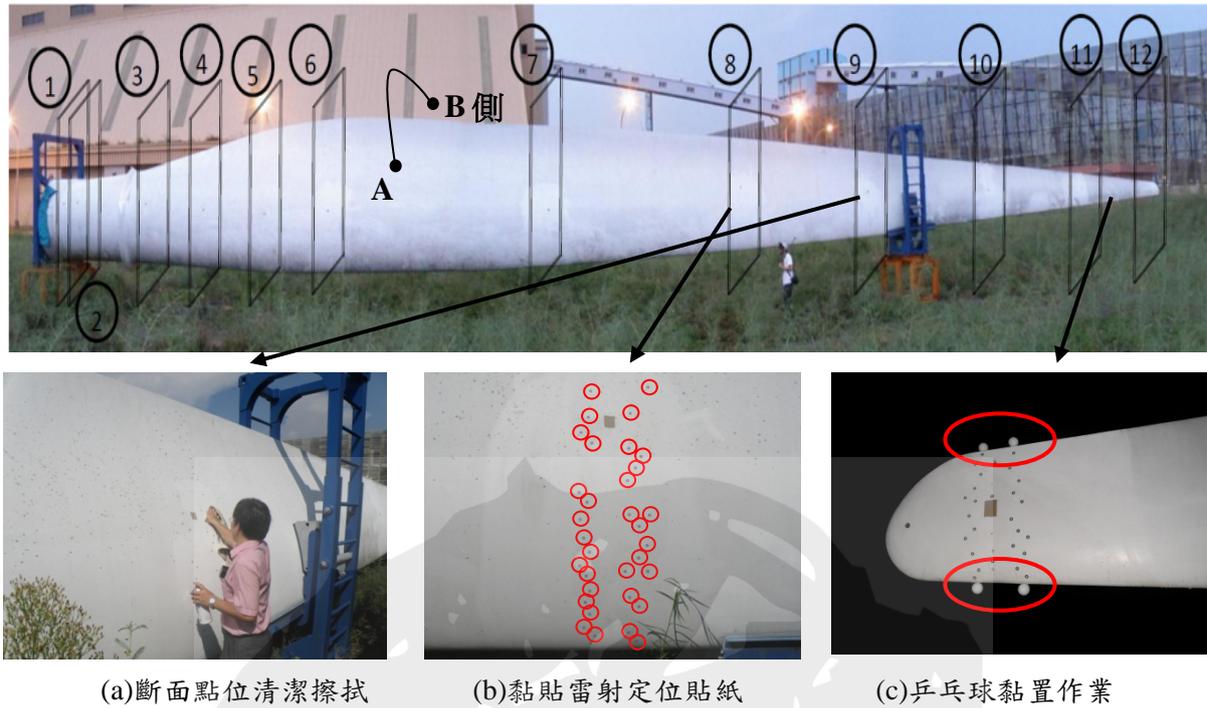
圖八 葉片全景與掃描前置作業示意圖

現地風機葉片之全尺寸掃描前置作業包含：斷面點位清潔擦拭(如圖八(a))、黏貼雷射定位貼紙(如圖八(b))與乒乓球黏置作業(如圖八(c))。乒乓球需固定於葉片上下兩端頂點，每道斷面黏貼四顆以作為斷面定位基準。

葉片全景詳圖八所示，拍攝方向為風機葉片之迎風面(A 側，背風面為 B 側)。圖中可見鋼製底座將葉片騰空架置，底座約 1 公尺高，使得葉片底部具有足夠空間進行儀器掃描；葉片結構物全長約 40 公尺，最寬處約 3.3 公尺，

全景圖中亦標註掃描之斷面位置，由轉子處起算共計分為編號 1~12 道斷面。

值得注意的是，斷面 1~6 區塊間距安排較為密集，乃由於此部分形狀較複雜。其中，除斷面 1、2 因位於風機組轉子嵌合處形狀較趨近圓形外，斷面 3~6 為葉片斷面變化最為劇烈之部位。相較之下，斷面 7~9 之橫向與縱向外型變化則較為平緩，因此該區段之掃描點位距離設置最疏。然而，點位距離次密集者為斷面 10~12，此部位為葉片末端閉合區段，表面形狀明顯快速收斂。

根據 12 道断面配置(如圖八)，於現地架設雷射測距儀量測各道断面與轉子端頂點之距離列於表一。表中數值為從葉片轉子接合處開始計算，定義長度方向位置後，即可根據點位座標配合 3D 電腦繪圖軟體(SolidWorks)進行幾何模型繪製。

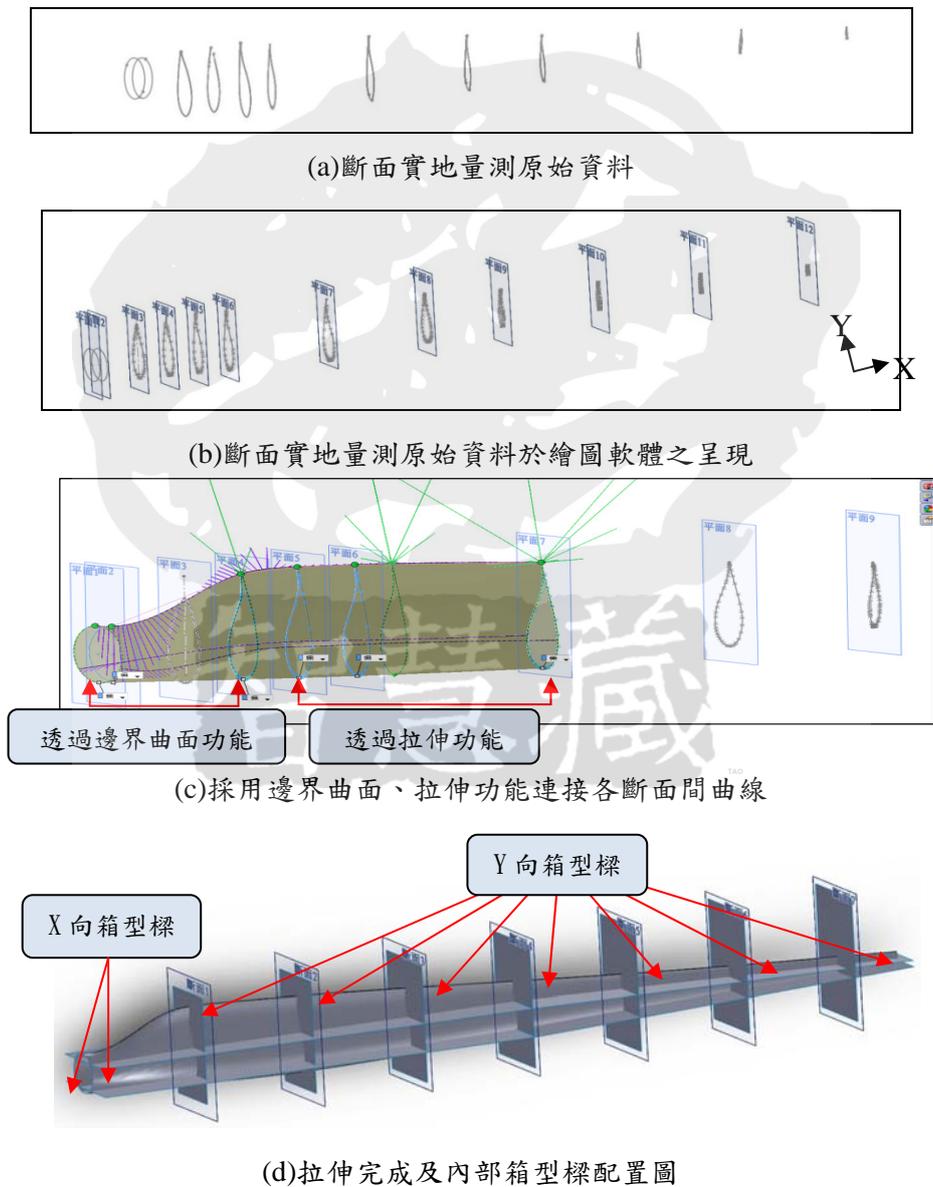
圖九 風機葉片外觀幾何模型建置作業流程

掃描作業完畢後，將實測原始資料(圖九(a))匯出，但原始資料僅能顯示各道斷面之範圍與輪廓，仍無法直接採用，尚需將原始資料匯入電腦繪圖軟體(SolidWorks 2009)，建立斷面幾何模型，並標示各斷面之編號(圖九(b))。最後，再透過設定座標和介面拉伸之功能以及適度的平滑內插處理，逐步將葉片外觀繪製成形。

模型繪製完成後，形狀相似之断面可透過軟體中『拉伸』功能繪出断面間合理之柱狀延伸。前端變化較大之断面，則透過『邊界面』功能作不規則形狀之平滑修補，詳圖九(c)。

依上述方式將各個断面修補接合後，即可繪製如圖九(d)之葉片幾何模型。然此類型風機葉片內部設計有箱型樑(box-spar)。為模擬力學行為，尚需定義模型內部箱型樑位置(圖九(d))，該構造可概分為 X 方向與 Y 方向兩種設置，為風機葉片強度之主要來源。

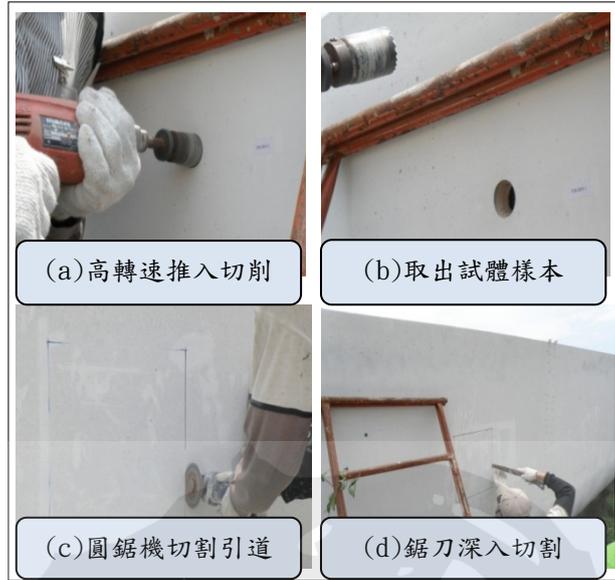
圖十 鑽孔取樣作業圖

頭(深度約 38mm)鑽取受損葉片表層樣體。圖十(a)與(b)為鑽孔作業流程，需注意鑽孔時應保持高轉速模式切削推入，以利取得完整樣體。

圖十(c)與(d)為現地量測放樣完成後之區塊取樣流程。首先，使用手持式圓鋸機沿放樣線割劃引道，以確保取樣區塊外型之完整性。而後，順引道利用鋸刀進行第二次深入切割。取得之葉片樣本則依下述標準規範進行材料試驗，推求風

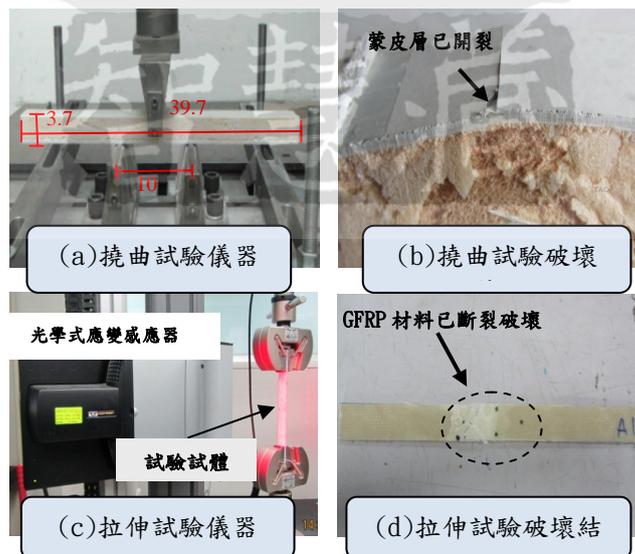
圖十一 風機葉片材料試驗(單位：cm)

見之夾層結構，為考量實驗裝置，切削之形狀為經由專業評估後之建議尺寸 (SGS Taiwan Ltd. 2011)，於破壞後透由最大荷重力及破壞斷面之截面積作為計算強度之依據，試驗儀器與樣本設置如圖十一(a)所示，所有試體皆受向下載重至產生完全破壞為止，試體樣本破壞照片如圖十一(b)所示，撓曲試驗之結果彙整如表二所示。

拉伸試驗係依 CNS 12779 之規定(Bureau of Standards Metrology & Inspection 2005)，先將材料裁切成制式規格，圖十一(c)為拉伸試驗試體及儀器示意圖，紅色光為光學式應變感應

器所投射出光線，其利用試體上以黑筆畫之黑圓點作為定位點並於拉伸試驗過程中回傳應變量測資料於資料伺服器，表三為拉伸試驗之資料彙整(SGS Taiwan Ltd. 2011)。

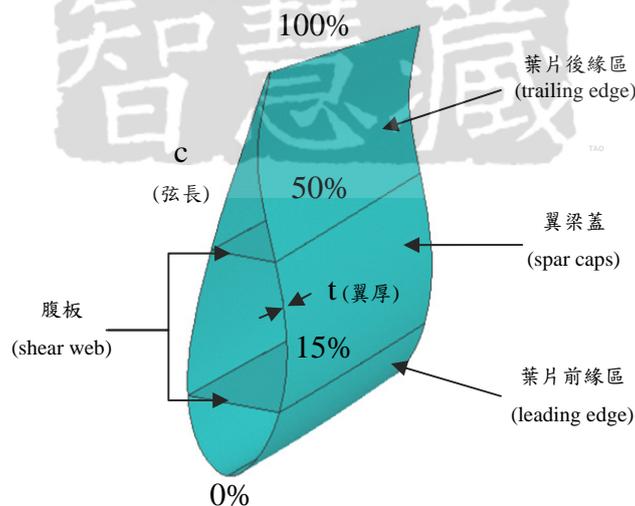
圖十二 風機葉片翼型剖面結構示意圖

風機葉片內部構件形式與位置經由現地試驗判定並輔採文獻(陳興加 2007)之建議，設置腹板(shear web)於各斷面翼弦之 15% 及 50%

兩處(圖十二)，腹板間採厚實之翼梁蓋(spar caps)結構，葉片表層及內部上/下腹板均採用三軸向玻璃纖維複合材料積層板(Tri-axial fabric)並以聚乙烯(Polyethylene)材料為核心之夾心層結構。

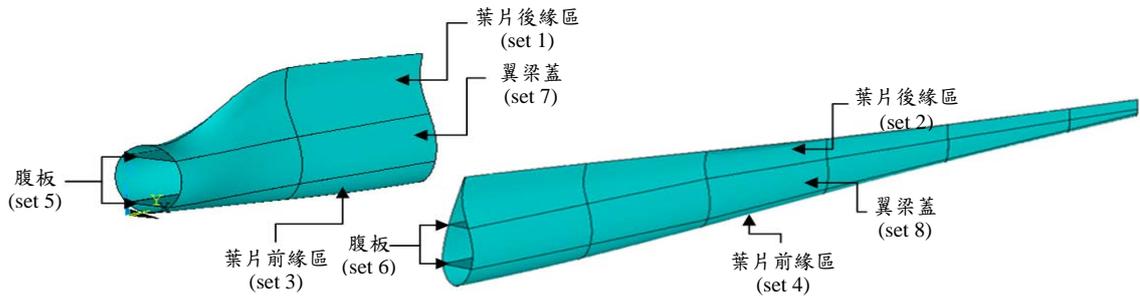
圖十三 葉片實體常數(real constant；可視為元素總類編號)示意圖

要材料為建模參數，表六所列參數為本案於葉片複層之主要組成材料設定，包含文獻(陳興加 2007)及文獻(林輝政 2010)對材料參數之定義，並依圖十三所示將表七所列之各層材料依實體常數名稱帶入所設定之區塊排列。

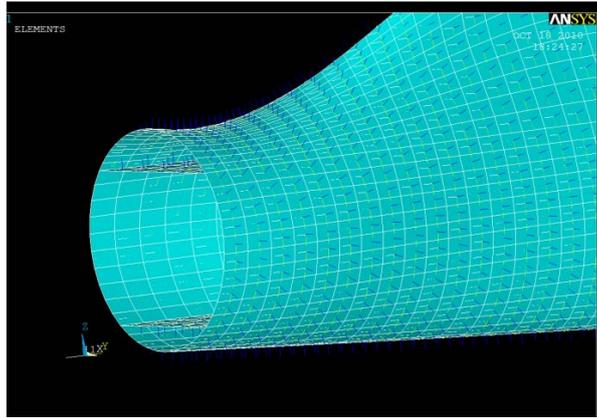
圖十四 風速加壓方式設定於葉片模型圖

基於前述風機葉片取樣測試之實際材料特性，另考量文獻(陳興加 2007)及(林輝政 2010)建議之材料參數值，模擬葉片分別於 50、53.4(蓄密颱風期間風機所測得最大風速)、60、70、80 及 90 m/sec 等六種風速條件下之受力情形，其風速加壓方式設定垂直於葉

片模型之各節點上(如圖十四)，並以蔡吳法則作為判斷基準，檢核各模型之破壞型態與範圍。根據破壞指數分析結果總表(表九)發現，以在蓄密颱風期間測得之最大風速 53.4 m/sec 的條件下，葉片於文獻(陳興加 2007)、(林輝政 2010)建議參數與本研究藉由材料試驗所獲得參數設定下皆無顯著破壞疑慮。
